# Concept Vistoria Veicular Ltda

LAUDO DE VISTORIA CAUTELAR

LQW-7E38

| PLACA LQW7E38 | Marca/Modelo I / NISSAN VERSA 16SL FLEX | | Tipo Automovel |

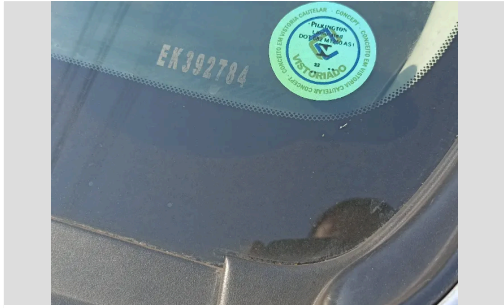
VIDRO DIANTEIRO

| <div><div>34</div><div>Capô</div><div>Funilaria e pintura</div></div> | <div><div>35</div><div> Vidro dianteiro</div><div>Vidro trocado / gravação regularizada</div></div> |

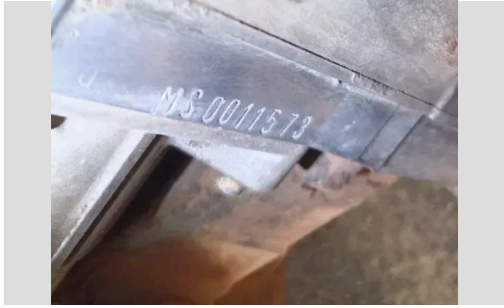
MOTOR

| QUESTÕES DE VISTORIA | |
|---|---|
| - <b>AIRBAG:</b> Luz de airbag acessa no painel: alerta de falha ou mau funcionamento no sistema de segurança do airbag. | - <b>NUMERAÇÃO IDENTIFICADORA DO MOTOR:</b> numeração divergente da que consta na bin, porém regularizada junto a base estadual. |

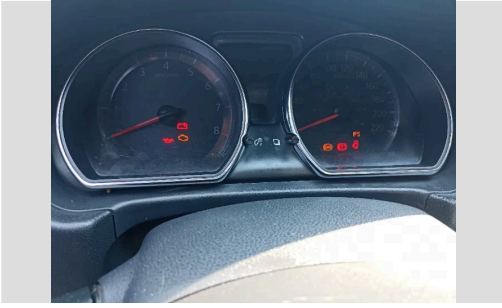
LUZ DO AIRBAG NÃO ACIONA

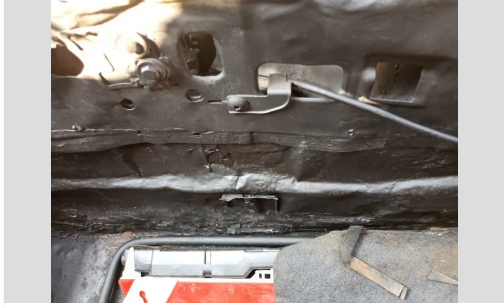
CAIXA DE STEP REPARADO

| <div><div>28</div><div>Caixa de roda direita</div><div>Componente original</div></div> | <div><div>33</div><div>Painel</div><div>Painel - Reparado, Amassado / Assoalho central e Caixa de estepe - Reparado</div></div> |

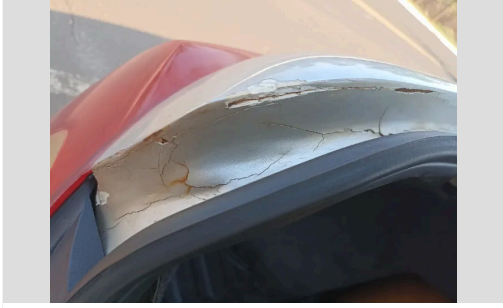
PAINEL TRASEIRO REPARADO

| QUESTÕES DE VISTORIA | |
|---|---|
| <b>700 - CONDIÇÃO DA ESTRUTURA DA CARROÇARIA::</b> APRESENTA AVARIA E/OU REPARO NA REGIÃO ESQUERDA DA CARROÇARIA. | <b>700 - CONDIÇÃO DA ESTRUTURA DA CARROÇARIA::</b> APRESENTA AVARIA E/OU REPARO NA REGIÃO TRASEIRA DA CARROÇARIA. |

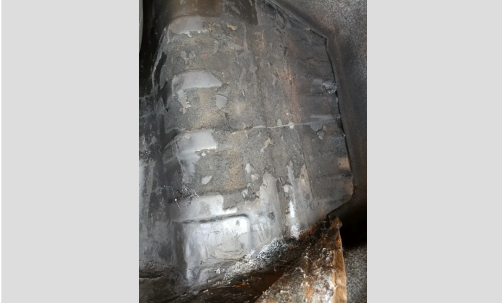
ASSOALHO PORTA MALAS REPARADO

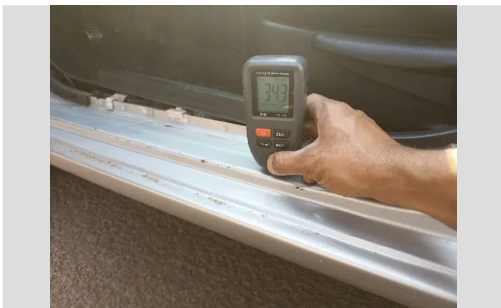
SOLEIRA ESQ REPARADO

| <div><div>39</div><div>Paralama dianteiro esquerdo</div><div>Funilaria e pintura</div></div> | <div><div>41</div><div>Soleira</div><div>Reparada / Amassada</div></div> |

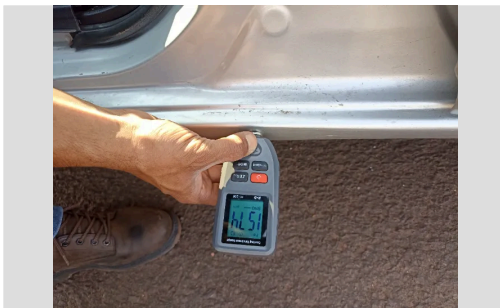
CAIXA DE AREIA ESQ REPARADO E AMASSADO

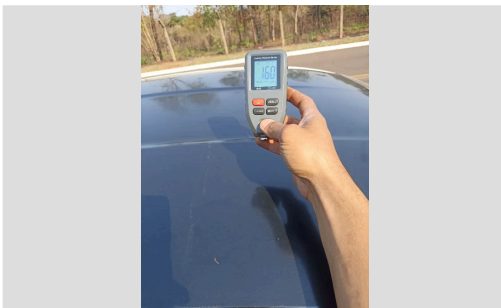
ADC PINTURA TETO ENVELOPAMENTO

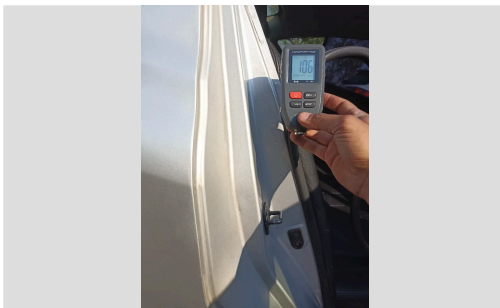
COLUNA TRASEIRA DIREITA REPINTURA

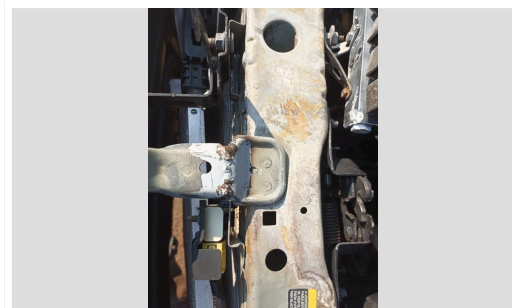
PAINEL DIANTEIRO AMASSADO E REPARADO

| QUESTÕES DE VISTORIA | |
|---|---|
| - <b>Vidro para brisa:</b> Vidro trocado / Gravação regularizada | <b>700 - CONDIÇÃO DA ESTRUTURA DA CARROÇARIA::</b> APRESENTA AVARIA E/OU REPARO NA REGIÃO DIANTEIRA DA CARROÇARIA. |

| <div><div>20</div><div>Painel frontal</div><div>Reparado / Amassado</div></div> | <div><div>27</div><div>Caixa de roda esquerda</div><div>Componente original</div></div> |

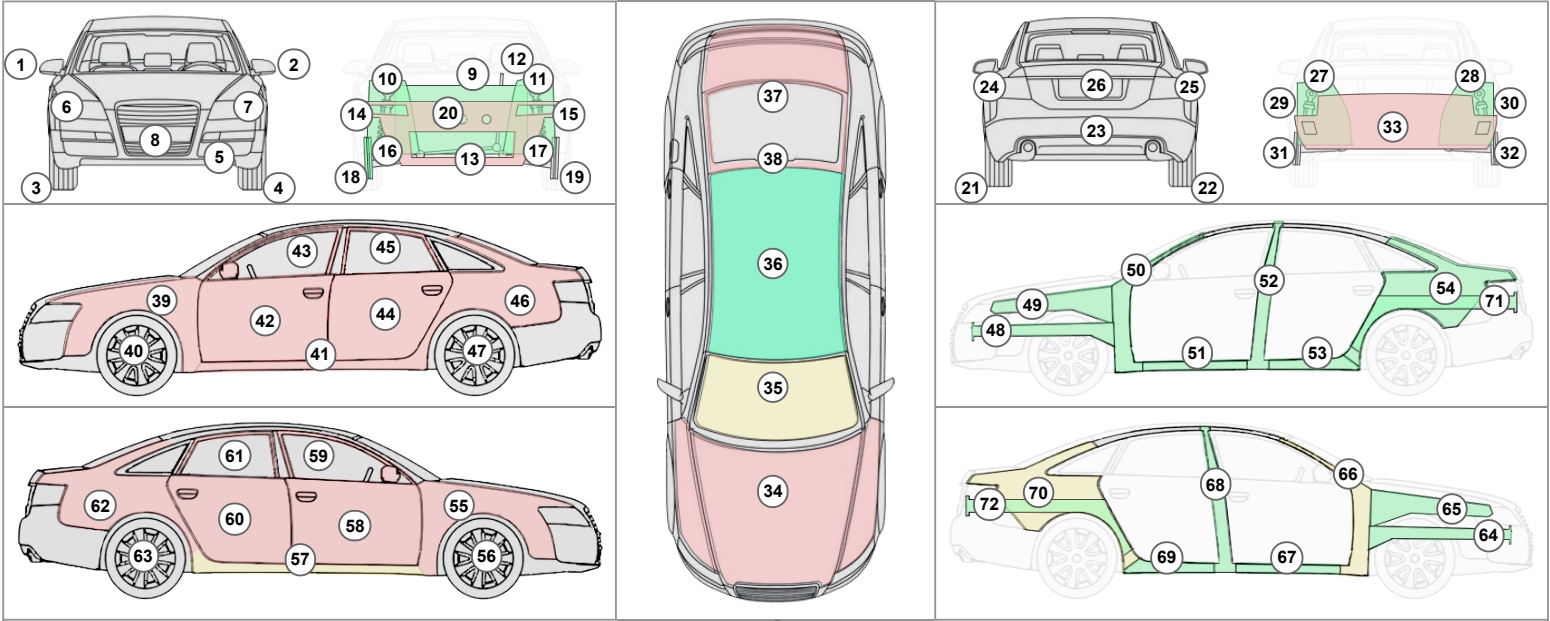
Croqui do veículo

O veículo examinado apresentou reparo(s) de funilaria e pintura na carroceria.
